Zäune im Fischottermanagement

Erfahrungsberichte von Teichbesitzern im Burgenland

Kranz, A. 2020. Zäune im Fischottermanagement. Erfahrungsberichte von Teichbesitzern im Burgenland. Bericht im Auftrag des Naturschutzbundes Burgenland, 17 Seiten.

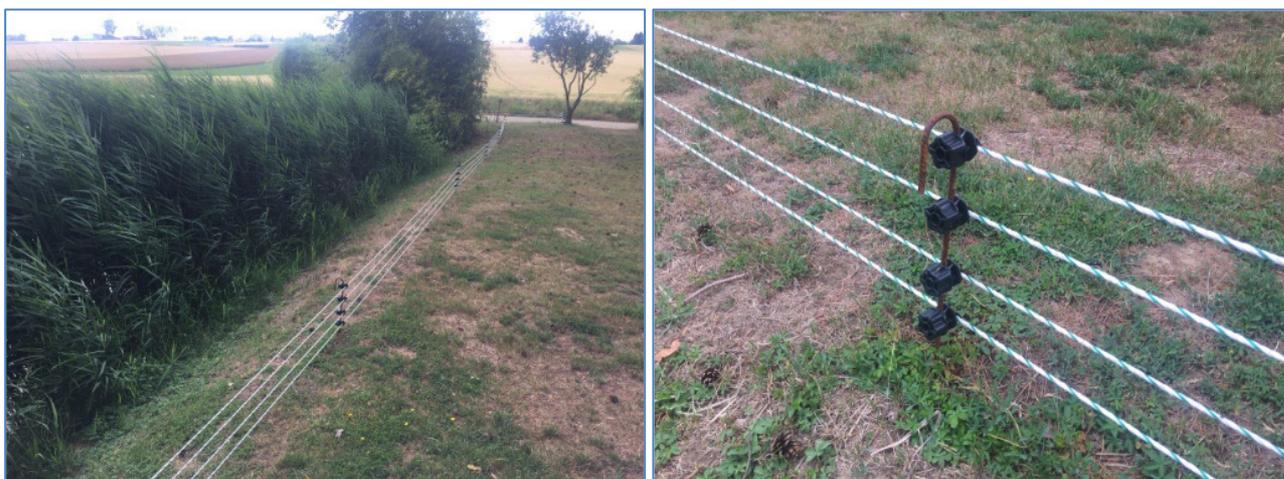
Abb. 4: Beispiel für einen effektiven E-Zaun mit einzelnen stromführenden Schnüren aus dem Bezirk Oberpullendorf (robuste Steher aus Torstahl, Klemmisolatoren zur flexiblen Anpassung der Schnurhöhe bei Schnee und zur Laichwanderzeit der Amphibien).

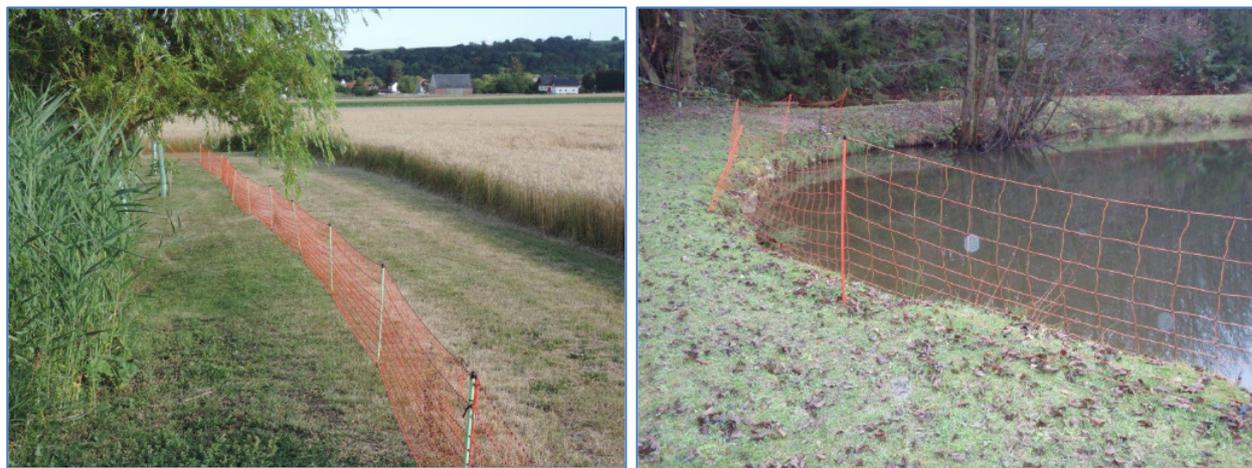
Abb. 5: Beispiele für stromführenden Maschengeflechte im Bezirk Oberpullendorf; dieser Typ von Zäunen hat in der Regel nicht bewährt und führt zu Problemen (Stromtod) für andere Tiere wie Amphibien.

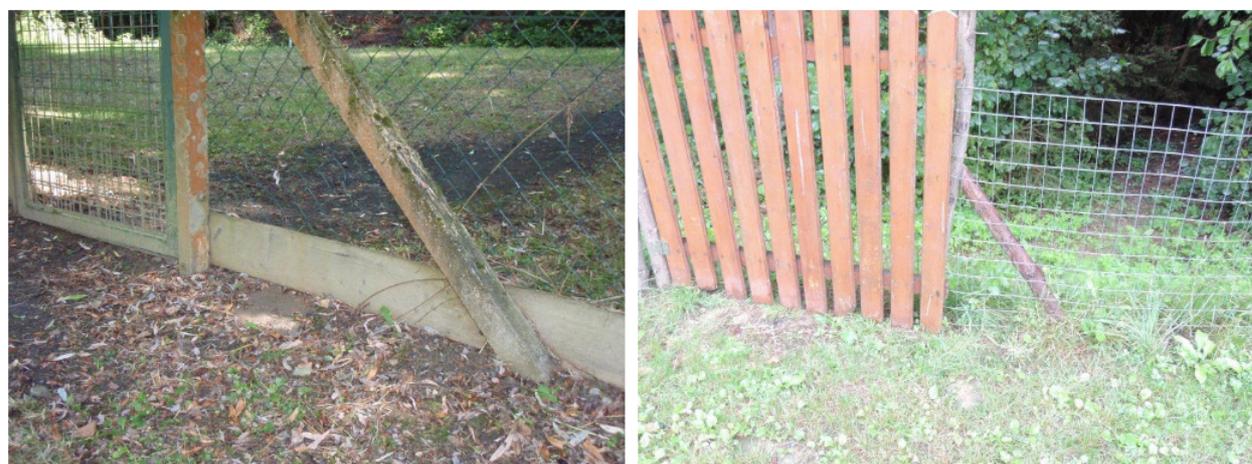
Abb. 6: Beispiele für Maschengeflechte ohne Strom (links loses Geflecht, rechts punktverschweißt); in beiden Fällen ist ein otterdichter Abschluss zum Boden auch im Bereich der Zauntore gegeben, was besonders wichtig.

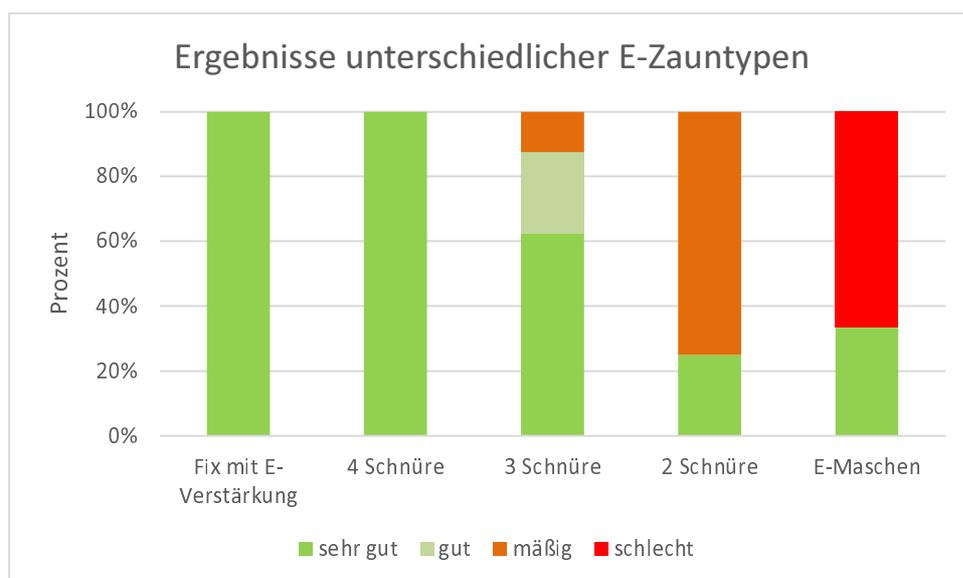
Bei den Zauntypen mit einzelnen E-Drähten oder E-Bändern sinkt die Effektivität offensichtlich mit sinkender Anzahl der stromführenden Elemente.

In drei Fällen wurden stromführende Maschengeflechte verwendet. In einem Fall (32) führte dies zu „sehr guten“ Ergebnissen, in zwei Fällen (35, 37) zu „schlechten“ Ergebnissen, eine Bewertung, die für keine andere Zauntyp verwendet worden ist.

Abb. 8: Bewertung unterschiedlicher Elektrozauntypen (n = 28; Erfahrungswerte der Teichbewirtschafter)

Die stromführenden Maschengeflechte hatten offensichtlich die schlechtesten Ergebnisse gezeitigt; vor diesem Zauntyp war seitens des Ombudsmannes auch gewarnt, bzw. abgeraten worden. Im Fall 36 hat man den Zaun entfernt und akzeptiert die Otterpräsenz im gegenwärtigen Ausmaß an dem Angelteich und sieht keinen Handlungsbedarf. Im Fall 37 handelt es sich um eine gewerbliche Fischzucht und man ist sehr an einer effektiven dauerhaften Lösung interessiert.
