# **Asbestmessung**

**Im Raum Kittsee**

**Dezember 2018**

## **Ergebnisbericht**

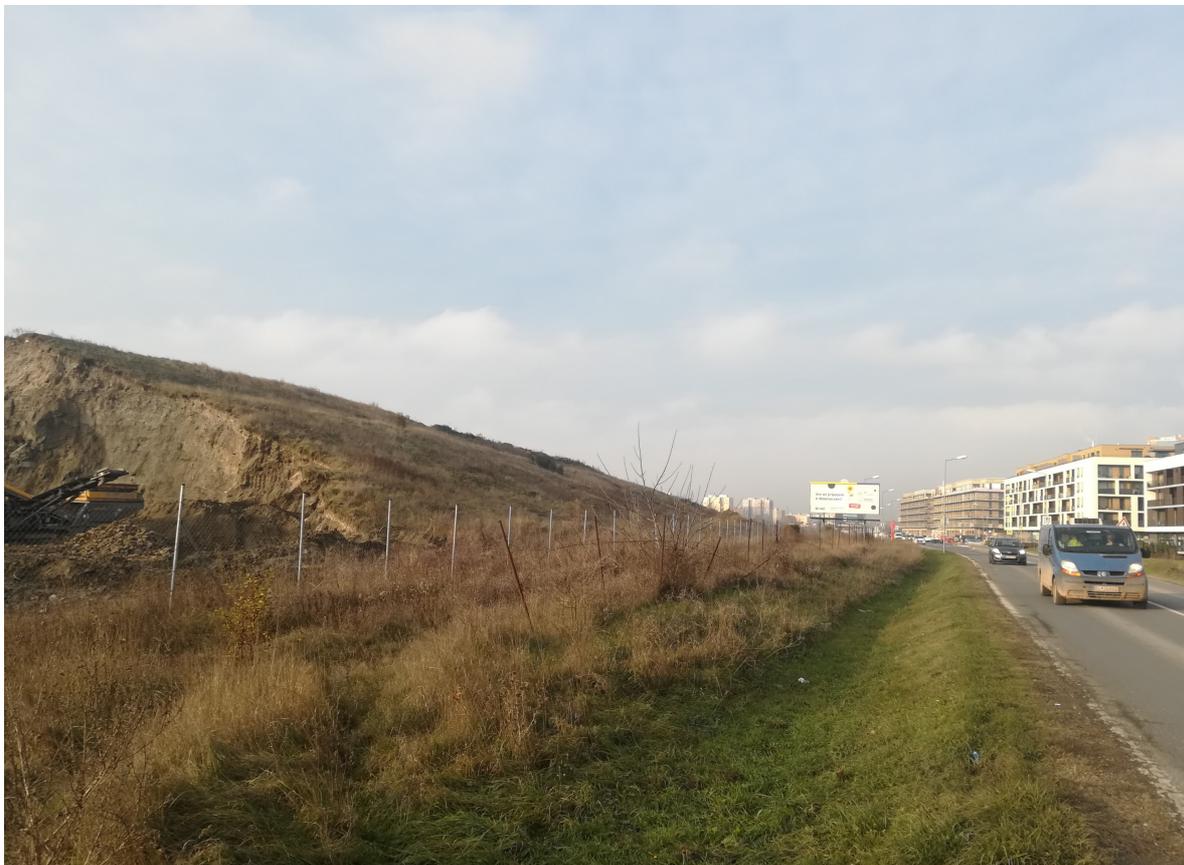
Abb.2 Halde Petržalka, südlicher Teil, Foto: Mag. Christian Berger

Bei der Aufgabenstellung, wegen der Herr Mag. Berger an die Burgenländische Landesregierung herangetreten ist, handelte es sich um eine vermutete Belastung der Luft mit dem Schadstoff Asbest auf Grund von Baggararbeiten an einer ehemaligen Deponie südlich von Bratislava. In dieser Deponie soll auch Asbest haltiges Material gelagert sein. Der Aushub wird für Arbeiten im Zuge der Errichtung eines Autobahnringes um Bratislava verwendet. Es wurden Untersuchungen in der Umgebung der Deponie durchgeführt, die ein Asbestvorkommen bestätigten. Eine mögliche Belastung der Luft und somit eine Beeinträchtigung der Bevölkerung konnte nicht ausgeschlossen werden.

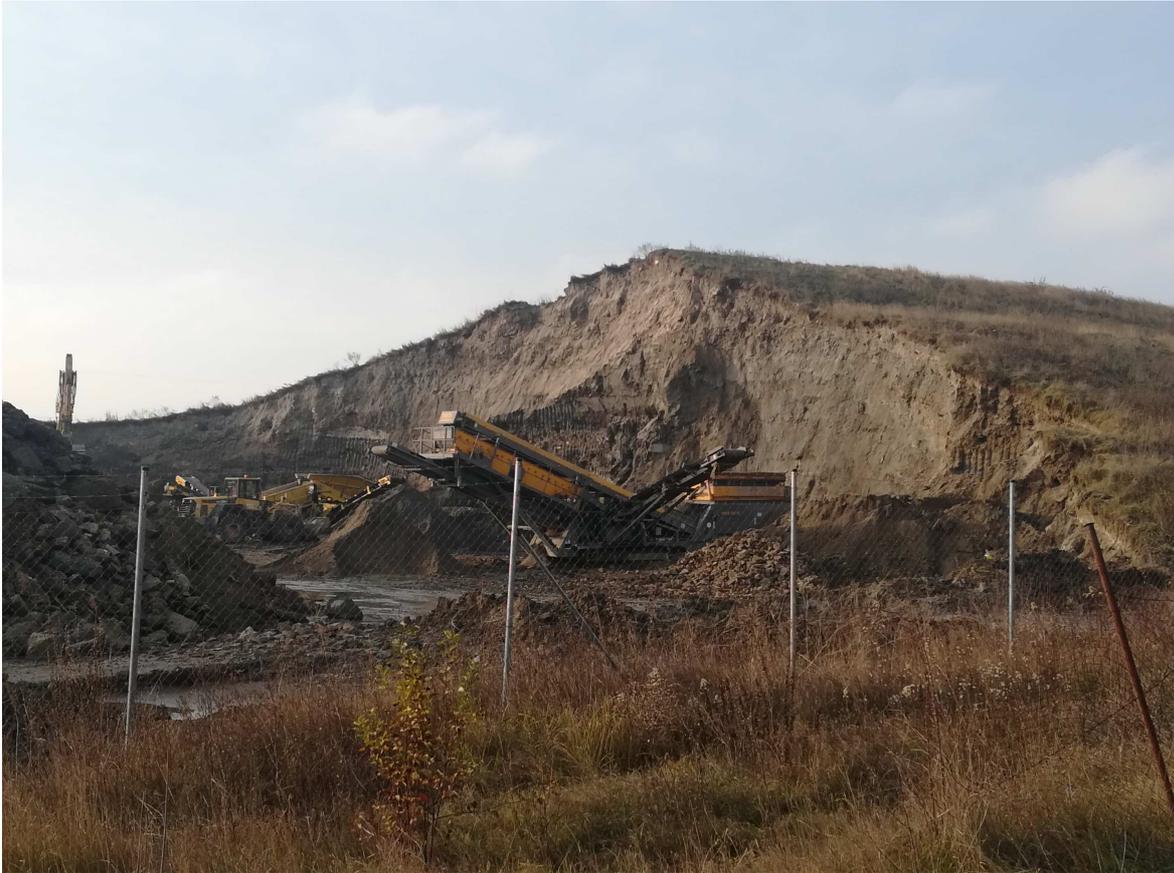
Abb.3 Halde Petřalka, südlicher Teil Foto: Mag. Christian Berger

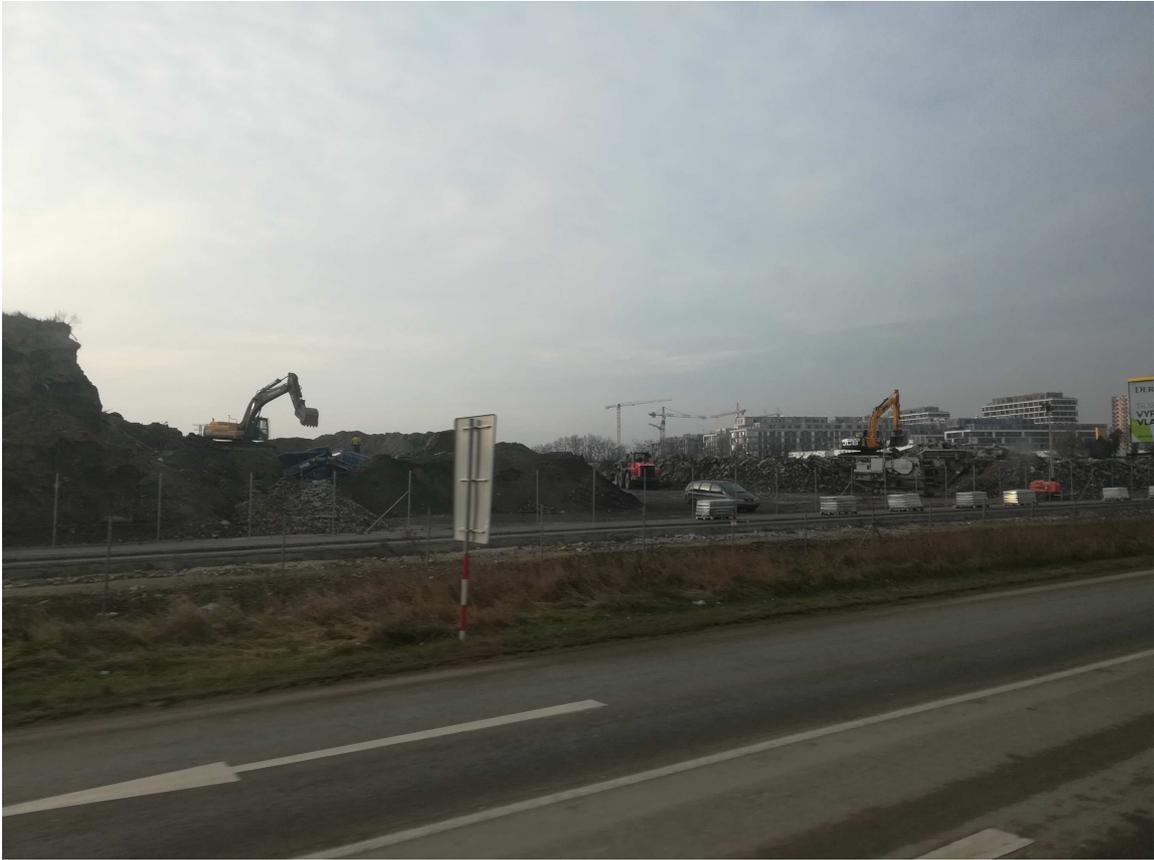
Abb.4 Halde Petřalka, nördlicher Teil, Foto: Mag. Christian Berger

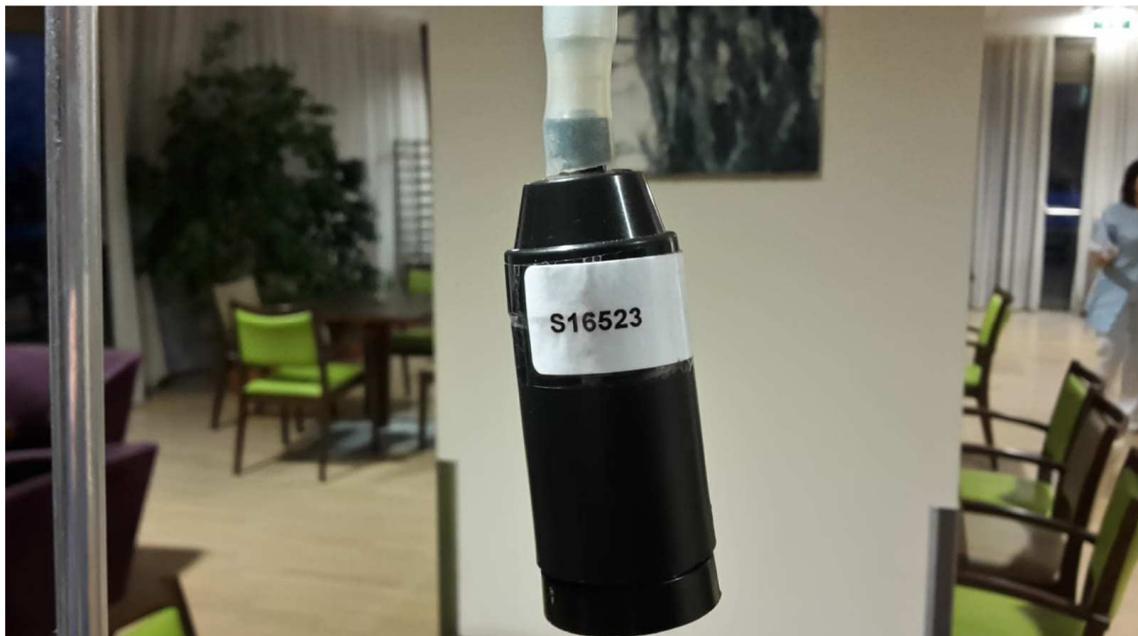
Abb.5 Beprobungsfilter

Für die Probenahme wurden 2 Pumpen von der Fa. IBO Innenraumanalytik ausgeborgt und mit Gold bedampften Filtern (Porenweite  $0,85\mu\text{m}$ ) bestückt. Die Pumpen wurden in Kittsee und Pama an zwei Plätzen im bewohnten Gebiet möglichst nahe der Deponie, frei anströmbar von dieser aufgestellt. Die Filter wurden jeweils bei Ostwindlagen über 8 Stunden Norm konform mit einem definierten Volumen besaugt. Um die richtige Windrichtung herauszufinden, wurde täglich von der ZAMG eine Trajektorienanalyse an die Burgenländische Landesregierung verschickt. Zusätzlich wurden die meteorologischen Werte aus der Station in Kittsee und visuelle Beobachtungen vor Ort herangezogen. So konnte sichergestellt werden, dass nur potentiell belastete Proben gezogen wurden.

Anschließend wurden die Filter über die Fa. IBO Innenraumanalytik, Stutterheimstraße 16-18/2, 1150 Wien mittels Rasterelektronenmikroskopie mit energiedispersiver Röntgenmikroanalyse (REM/EDXA) nach VDI 3492-2 und ÖNORM EN ISO 16000.-7 qualitativ und quantitativ auf Asbest untersucht.

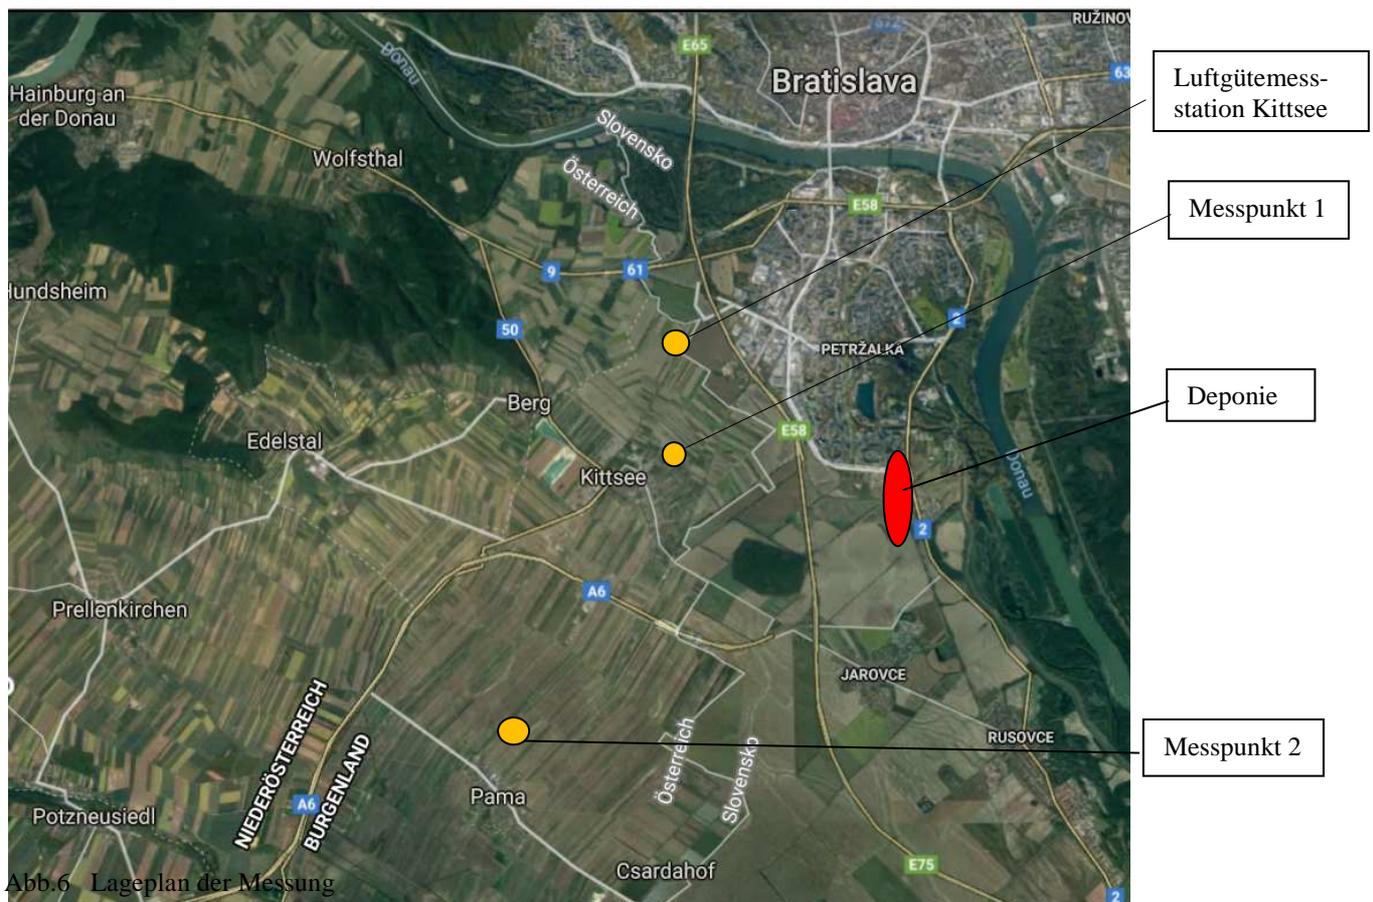
Abb.6 Lageplan der Messung

Für die Durchführung der Beprobung wurde eine Probenahmestelle in Kittsee und eine in Pama ausgewählt. Die Probenahmestellen lagen beide erhöht und von der Deponie bei östlichen Windrichtungen frei anströmbar.

In Kittsee wurde die Beprobungseinheit am Dach des SeneCura Rehabilitationszentrums, Spitalsgasse 1, aufgestellt, die Entfernung zur Deponie beträgt ca. 4km

In Pama wurde die Pumpe am Balkon der Fa. Fabsich Bauplanung, Feldgasse 14/17. Die Entfernung zur Deponie beträgt hier 7,7km.

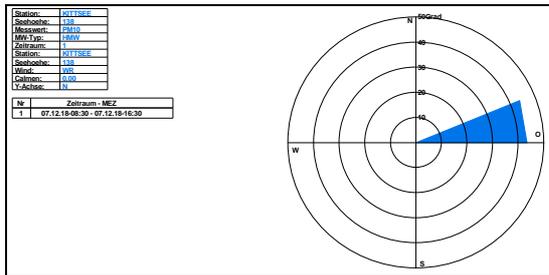
Abb.7 Windrose vom 7.12.2018

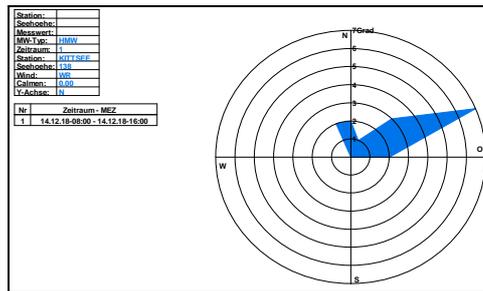
Abb.8 Windrose vom 7.12.2018

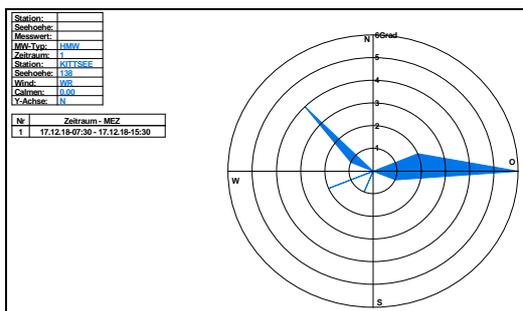
Abb.9 Windrose vom 7.12.2018

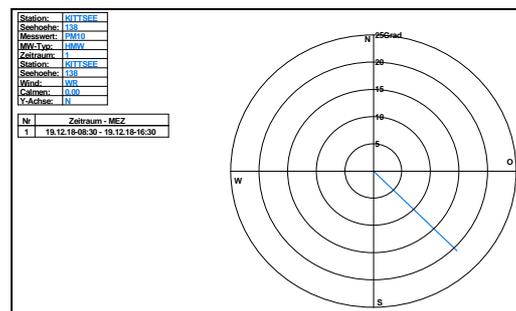
Abb.10 Windrose vom 7.12.2018
