Zäune im Fischottermanagement

Erfahrungsberichte von Teichbesitzern im Burgenland

Kranz, A. 2020. Zäune im Fischottermanagement. Erfahrungsberichte von Teichbesitzern im Burgenland. Bericht im Auftrag des Naturschutzbundes Burgenland, 17 Seiten.

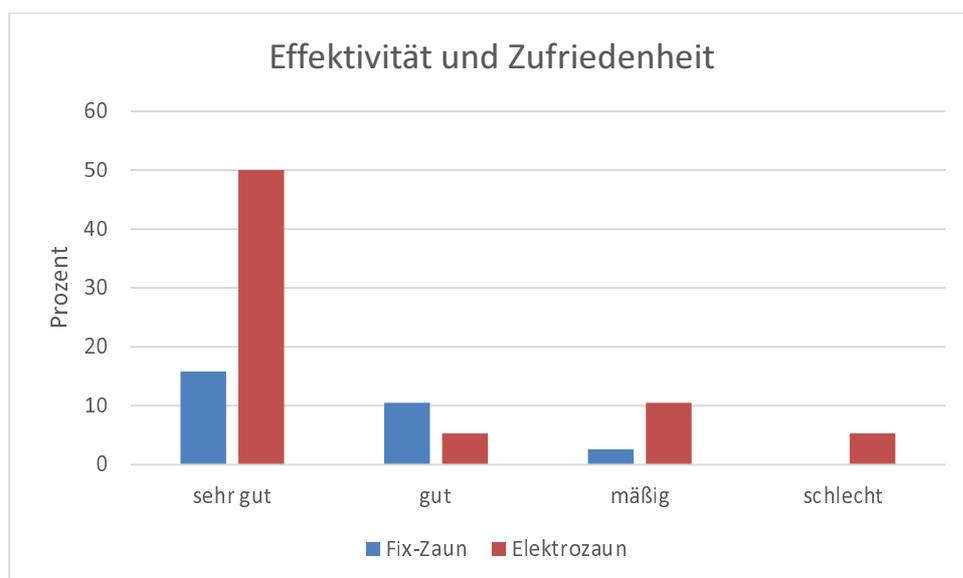
Abb. 7: Bewertung der Effektivität der Fischotterabwehrzäune (n = 38; Erfahrungswerte der Teichbewirtschafter nach in der Regel 4 Jahren Einsatz)

Die Bewertung in eine der vier Effizienzklassen wurde konservativ vorgenommen; wenn es z. B. bei einem Fix-Zaun zunächst zu einem Durchgraben des Otters gekommen ist, diese Schwachstelle dann vom Teichwirt erkannt und abgesichert wurde und danach keinerlei Probleme mehr auftraten, dann wurde die Effizienz mit „gut“ und nicht mit „sehr gut“ bewertet (z. B. Fall 19); ein anderes Beispiel aus dem Bereich der E-Zäune ist Fall 15: es wurde zunächst nur mit drei stromführenden Schnüren abgesichert, das war aber nicht ausreichend und deshalb wurde 2017 eine vierte Schnur gespannt und seitdem gab es kein Problem mehr mit den Otter. Dieser Fall wurde mit mäßiger Wirksamkeit bewertet, obwohl nun seit drei Jahren völlige Zufriedenheit herrscht. Die Kernbotschaft einer vollen Zufriedenheit von zwei Drittel der beratenen Teichwirte ist also sicher keine Übertreibung.
